222 社殿 **青井阿蘇神社 本殿・廊・幣殿・拝殿・楼門** 江戸時代(1610～1613)

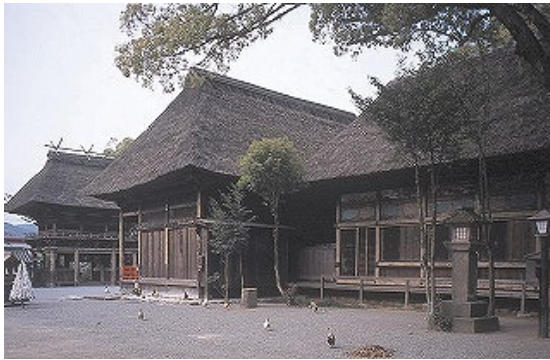
楼門 拝殿 幣殿

幣殿:桁行五間 梁間三間 寄棟造 茅葺(1610年)

拝殿:桁行七間 梁間三間 軒は出桁造 寄棟造 茅葺 正面向拝(1611年)

楼門:三間一戸楼門 寄棟造 茅葺(1613年)

青井阿蘇神社は、鎌倉初期(建久9年/1198)から球磨地方を治めた相良氏の氏神として崇敬を受けた。人吉市街を流れる球磨川の北岸に位置し、大同元年(806)阿蘇神社の分霊を勧請して創建されたと伝えられる。現在の社殿は、慶長15年(1610)以降相良氏によって整備されたものである。境内の奥に本殿が南面し、その前に廊、幣殿、拝殿が連続し、前方に楼門が建つ。各社殿は、中世球磨地方に展開した独自性の強い意匠を継承しつつ、桃山期の華麗な装飾性も取り入れており、近世球磨地方における社寺造営の規範となっている。また、本殿前面の雲龍など要所を飾る秀麗な彫刻、特異な幣拝殿形式などは、広く南九州地方にその影響が認められ、南九州における近世神社建築の発展において、深い文化史的意義が認められる。平成20年国宝に指定された。

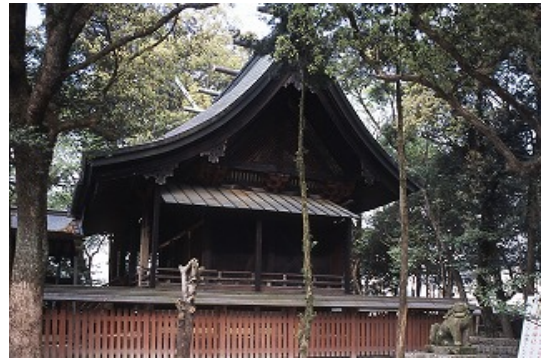
本殿

本殿:三間社流造 銅板葺(1610年) 廊:桁行一間 梁間一間 切妻造 銅板葺(1610年)
